# Zisterzienserkloster Eberbach - Archäologisch-baugeschichtliche Untersuchung im Erdgeschoß des Neuen Hospitals

(Rheingau-Taunus-Kreis/Hessen)

*Sebastian Tegge (Berlin)*

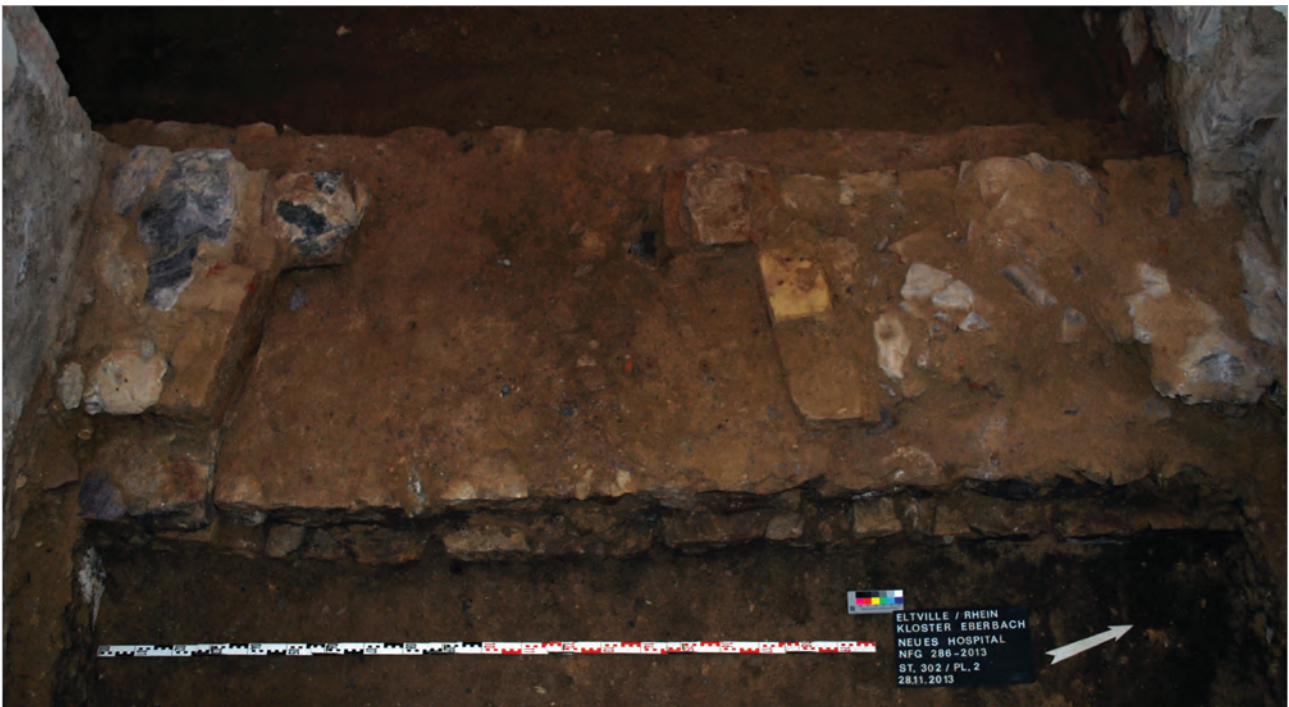
Abb. 2 Freigelegtes östliches Außenfundament vom Neuen Hospital (Foto: Autor/AAB).

der Flucht der östlichen Außenmauer freigelegte mit 1,14 m Breite sehr massiv ausgeführte Fundamentstreifen in Nord-Süd-Ausrichtung, auf dem sich die abgebrochenen Überreste des annähernd 0,80 m breiten aufgehenden barocken Mauerwerks abzeichneten (Abb. 1 u. 6). Das Fundament findet seine nahtlose Fortsetzung in den angrenzenden barocken Außenmauern, es ist bezüglich Ausführung, Aufbau und dokumentiertem Aufmaß von den umgebenden bauzeitlichen Strukturen nicht zu unterscheiden. Dass an dieser Stelle die ursprüngliche Außenmauer des Neuen Hospitals verlief ist unzweifelhaft, der eingerückte Anbau zählt folglich nicht zur bauzeitlichen Gebäudestruktur: zwischen Neuen und Alten Hospital bestand ursprünglich eine schmale, nur wenige Meter breite Gasse (Abb. 2).

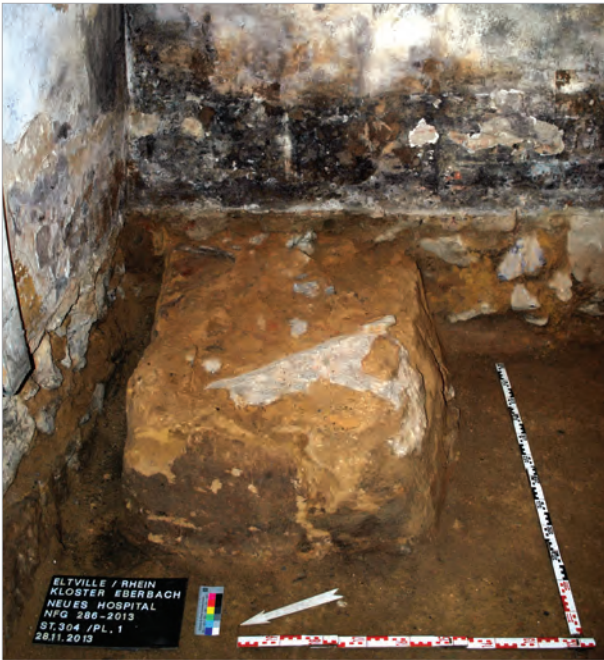
Abb. 4 Gotisches Strebewerk an der westlichen Außenwand vom Alten Hospital (Foto: Autor/AAB).

Von der Errichtung des östlichen Anbaus betroffen war der an der westlichen Außenwand des Alten Hospitals angebaute Teil eines gotischen Strebewerks (Abb. 4). Der Abriss dieser rechtwinklig zur Gebäudeaußenwand stehenden Wandvorlage erfolgte wohl erst im Zuge der Baumaßnahmen, da der Abbruchhorizont nur knapp unter dem Niveau des zum Anbau gehörenden Lehm-Fußbodens liegt.

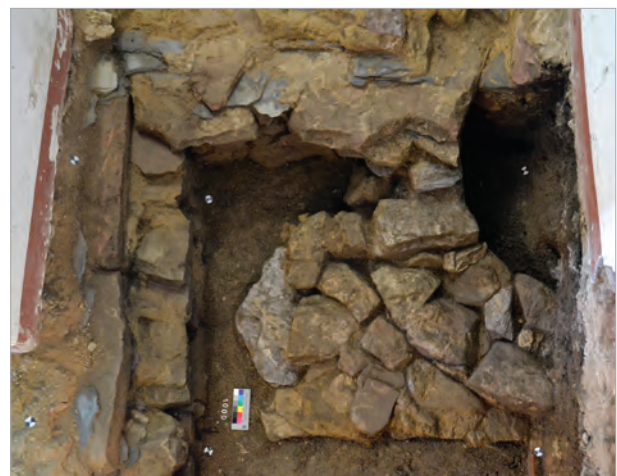
Abb. 5 Zisterne und fundamentierter Steinplatten-Fußboden (Foto: Autor/AAB).

Unter dem nördlichen in den Jahren 1954-1968 entstandenen Teil des zwischen Neuen und Alten Hospital gelagerten Verbindungsbau trat ein älterer aus Kalksandsteinplatten bestehender Fußboden zu Tage. Die regelmäßig geformten, etwa 5 cm starken Platten zeichnen sich zwischen Fundament und aufgehender Wand ab, und zwar entlang sowohl der östlichen Seite der barocken

Außenmauer als auch der im rechten Winkel daran anschließenden fundamentierten Mauer des Anbaus, die auf das Alte Hospital zuläuft. Beide Fundamente schließen den Fußboden nach Süden und Westen ab, eine nördliche Begrenzung wurde nicht erfasst. Daraus schlussfolgernd hat das Neue Hospital Fundamente älterer Gebäude aufgegriffen und für den barocken Baukörper genutzt. Erhärtet wird dieser Sachverhalt durch die ausschnitthaft aufgedeckten Überreste eines Wasserbeckens respektive einer Zisterne, das bzw. die beim Fundamentbau des Neuen Hospitals zum Teil zugesetzt wurde (Abb. 5). Relativ bemerkenswert ist die zwischen aufgehenden Mauerwerk und Fußbodenplatten eingebrachte flächige Lage Schiefer. Dieser Schieferschicht, die an anderen Stellen des barocken Fundamentes ebenfalls zu beobachten war, diente offensichtlich als Sperre gegen die aufsteigende Bodenfeuchte.
